Cantiere studio propedeutico al restauro degli intarsi della facciata di San Miniato al Monte Firenze

SOPRINTENDENZA ARCHEOLOGIA,
BELLE ARTI E PAESAGGIO PER LA CITTÀ
METROPOLITANA DI FIRENZE
E LA PROVINCIA DI PRATO

Laboratorio di Diagnostica

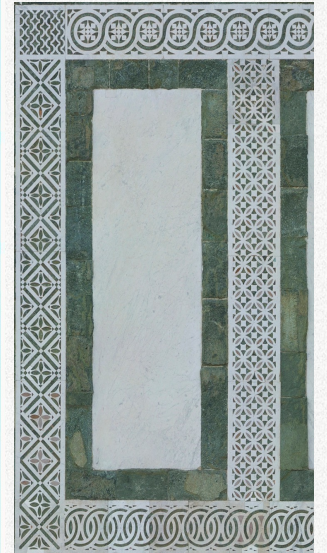
Fig.4 Porzione d'intarsio del terzo ordine

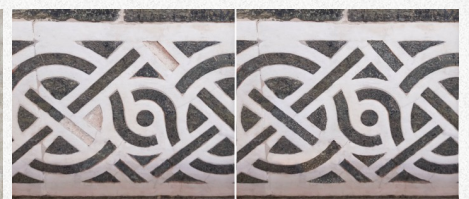
Fig.13 Prove di malte con fluorurati e miste d' inerti
