Pavimenti antichi in Ossola

Scoperta e riscoperta di tre contesti tra Età romana e Tardoantico

Maurizio Castoldi

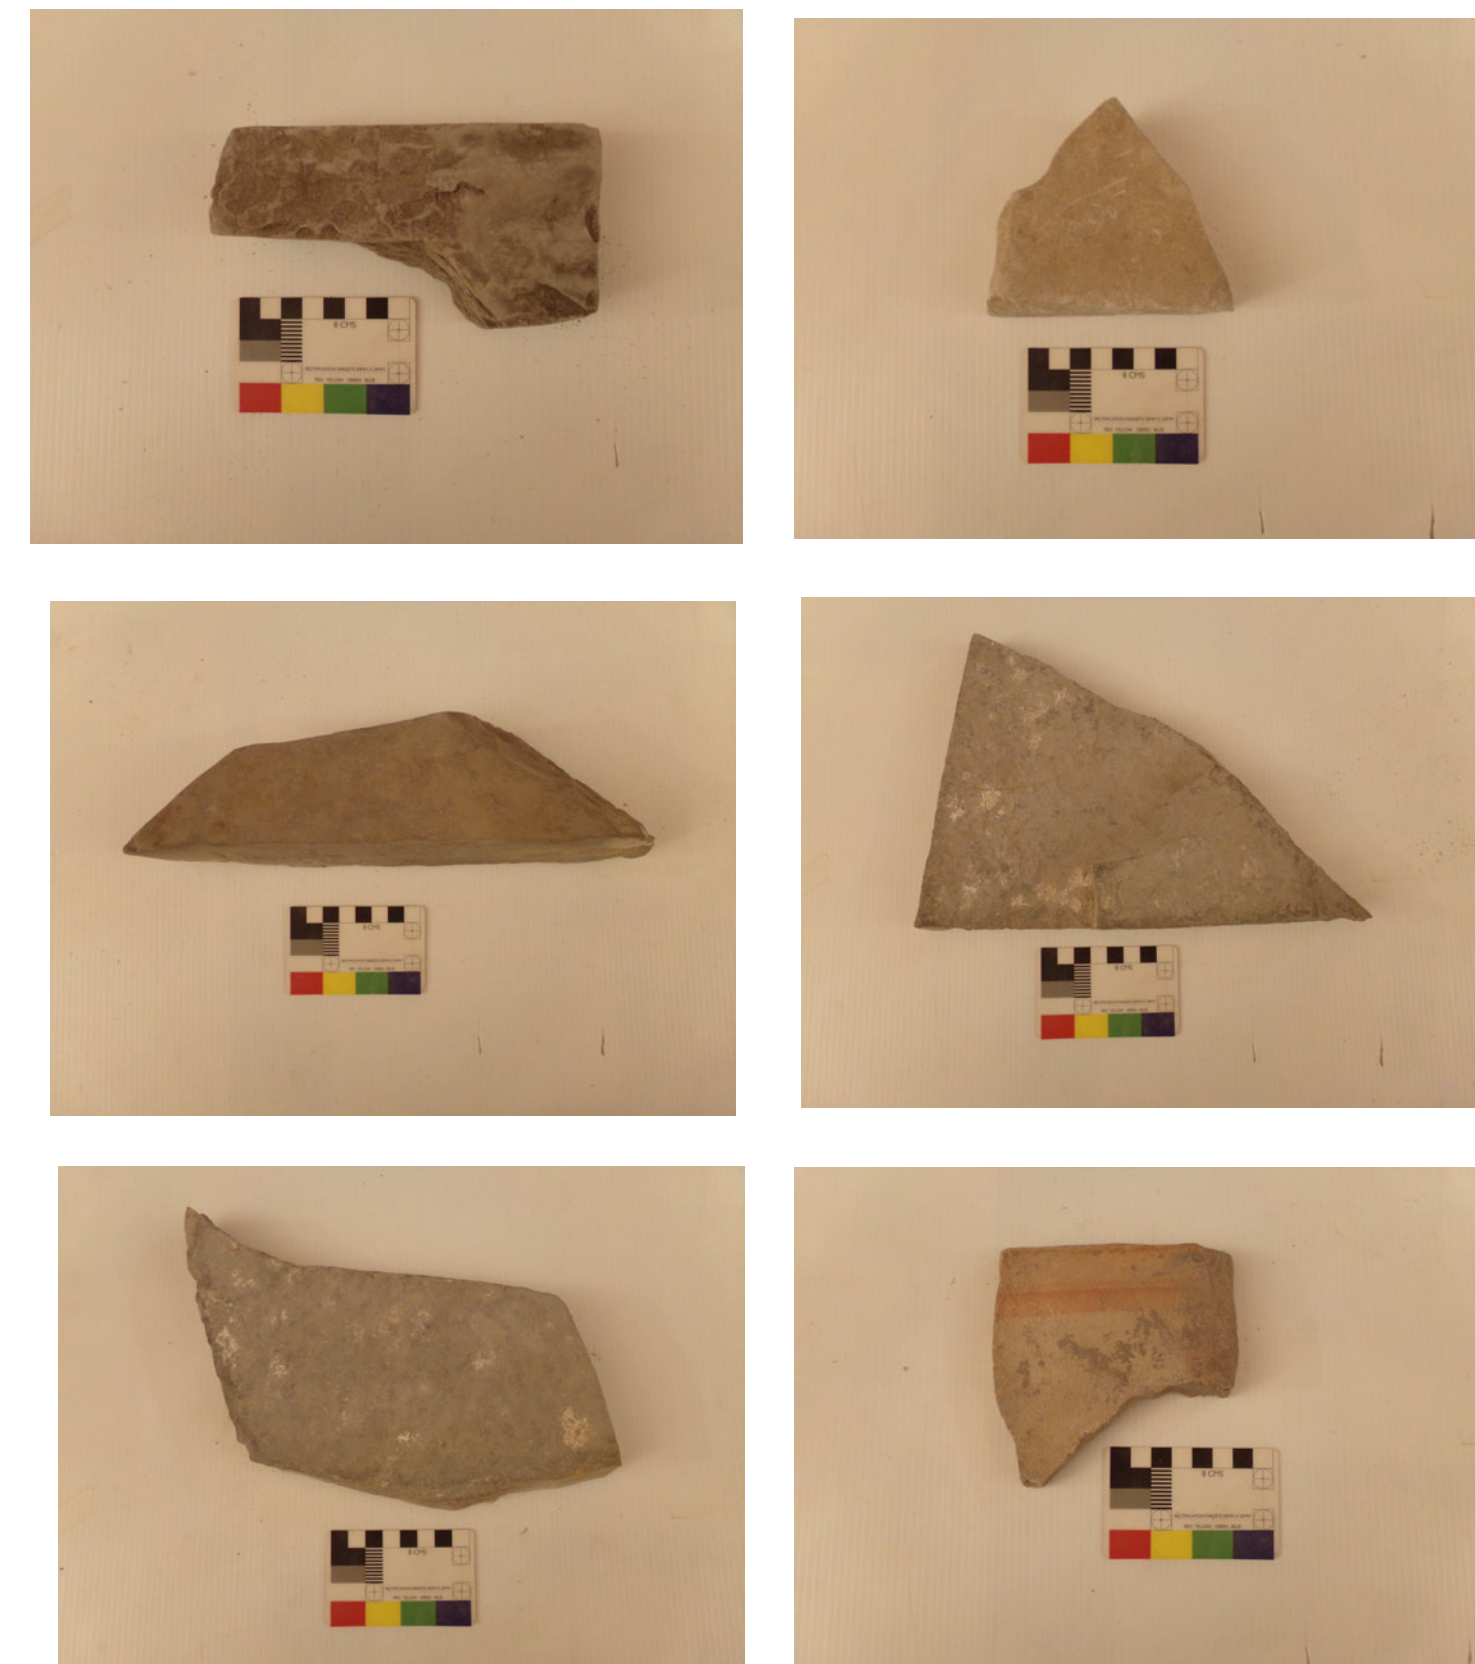
Fig. 1 Frammenti lapidei dai piani pavimentali si S. Giovanni Montorfano

Questo contributo vuole, innanzitutto, proporre una rilettura di due stesure pavimentali note in Ossola. Il primo contesto è quello del complesso medievale di S. Giovanni in Montorfano (Mergozzo): qui una pluriennale campagna di scavi, in continuità le prime indagini intraprese dal Gruppo Archeologico di Mergozzo negli anni Settanta del secolo scorso, ha messo in luce i resti di un sacello triabsidato di età carolingia immediatamente a Sud dell'attuale chiesa, visibile nelle forme del suo cantiere romanico. All'interno della chiesa, invece, gli scavi hanno restituito una sequenza di piani pavimentali in fase con la realizzazione e ricostruzione del fonte battesimale risalente al IV secolo: si tratta di almeno tre piani in cocchiopesto, muniti di preparazione in lapidei e malta, apparentemente privi di elementi decorativi. Nel 2025 è stato possibile, grazie a una ricognizione nei depositi del Civico Museo Archeologico di Mergozzo, reperire alcuni elementi lapidei che, pur frammentari, sono da ricondurre a strati in connessione con queste pavimentazioni o addirittura ai piani stessi. Si tratta di ca. 20 lastre lapidee di diversa morfologia, di forma triangolare, esagonale, poligonale, rettangolare, apparentemente piuttosto uniformi dal punto di vista dimensionale e realizzate in differenti litotipi: argillite, calcare scistoso, marmo bianco, marmo grigio. È certamente verosimile accostare questo materiale alla descrizione dei piani in cocchiopesto che si ricava dalla documentazione originale di scavo (diari, relazione, schede UUSS), dove si fa esplicitamente cenno della presenza di alcune impronte in negativo sulle stesure, pur senza identificarne precisamente la posizione né indicarne una forma precisa.

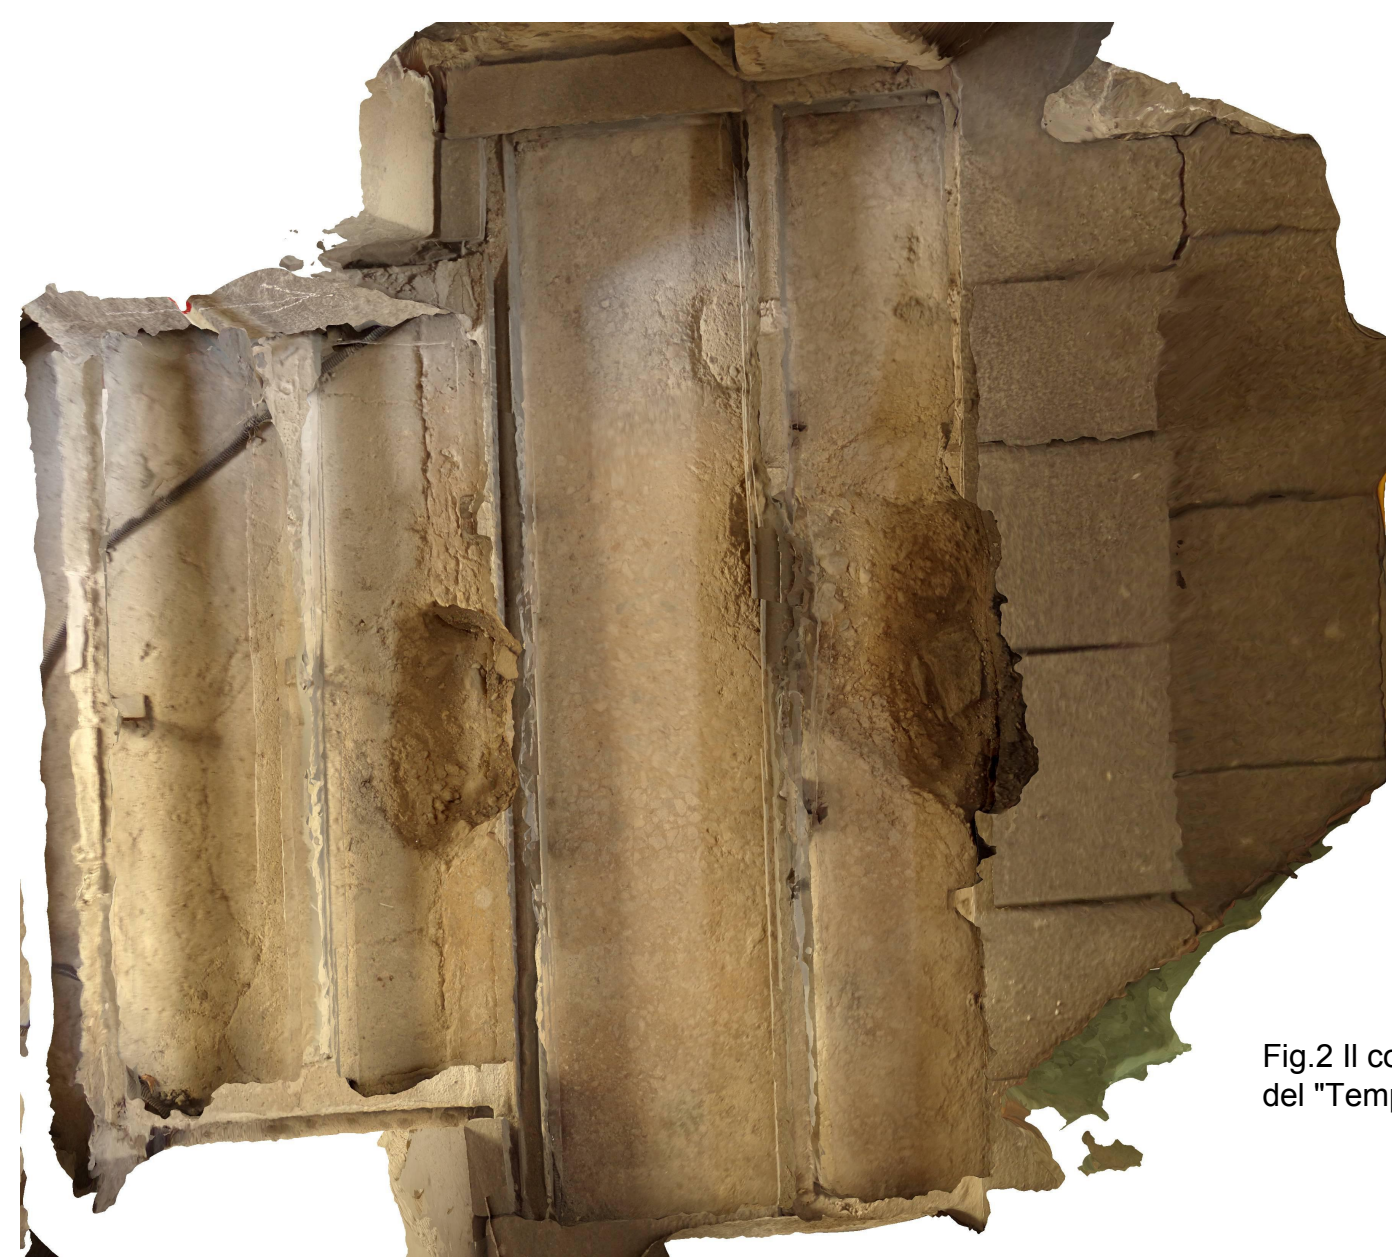
Fig. 2 Il cocchiopesto con inserti marmorei del "Tempietto di Roldo", Montecrestese

Il secondo contesto si trova in località Roldo (Montecrestese): qui si erge un alto fabbricato, le cui murature impiegano esclusivamente materiale lapideo locale, definito da un corpo di base a pianta quadrata su cui di innalza una torre con doppio spiovente certamente da ricondurre a un intervento successivo. La datazione di questo complesso resta ad oggi non determinata con precisione, nonostante, almeno per l'impianto principale, la tradizione degli studi lo collochi alla prima età imperiale, accostandola impropriamente addirittura a un orizzonte protostorico, con definizione di "tempietto celtico" o "fanum" di Roldo. All'interno è possibile però apprezzare un piano pavimentale originale, protetto da una copertura moderna in beole, visibile solo in corrispondenza di un vetro protettivo: si tratta di una stesura in cocchiopesto in cui sono annegati frammenti irregolari di marmo bianco, allestito a occupare in maniera piuttosto uniforme la superficie del vano. In accordo con il Comune, è stato possibile rimuovere temporaneamente il pavimento moderno per poter apprezzare e documentare il cocchiopesto nella sua interezza per la prima volta: mediante acquisizione fotogrammetrica, si è così assemblato un fotopiano, pur disturbato dal telaio fisso in metallo per la posa delle beole moderne (questa copertura ha una storia ormai ventennale e, pur autorizzato dalla Soprintendenza in fase progettuale, dovrà essere oggetto di profonda rivisitazione). L'analisi di quanto visibile ha potuto raccogliere pochi ma significativi dati: la stesura copre più di un terzo della superficie interna, rispettando una fascia di rispetto verso l'ingresso, aperto a Nord, e andando a poggiarsi, sul lato opposto, all'affioramento roccioso che va a costituire il piano pavimentale a Sud. Si documentano due importanti asportazioni che consentono di rivelare una sorta di vespaio rudimentale in lapidei irregolari, su cui è stato gettato il cocchiopesto. Alla già accennata impossibilità di stabilire un inquadramento cronologico certo, si aggiunga la non sicura destinazione dell'edificio, nonostante la tradizione propenda per una funzione sacra. Si rendono necessari approfondimenti diagnostici sulle componenti costitutive del pavimento, tra cui una datazione delle malte e un accertamento petrografico degli inclusi litici (Montecrestese si trova, lungo il fondovalle del fiume Toce, sulla riva opposta rispetto a Crevoladossola, distretto estrattivo del locale marmo bianco), oltre che a un'attenta analisi stratigrafica delle murature. Tuttavia, sulla base dell'evoluzione degli elevati (alla cui base si documenta esternamente un massiccio impiego di cocchiopesto come legante) e del tipo pavimentale, in fase con il corpo di fabbrica originario, potrebbe non essere inverosimile ipotizzare un cantiere genericamente tardoantico (IV-VI d.C.?).

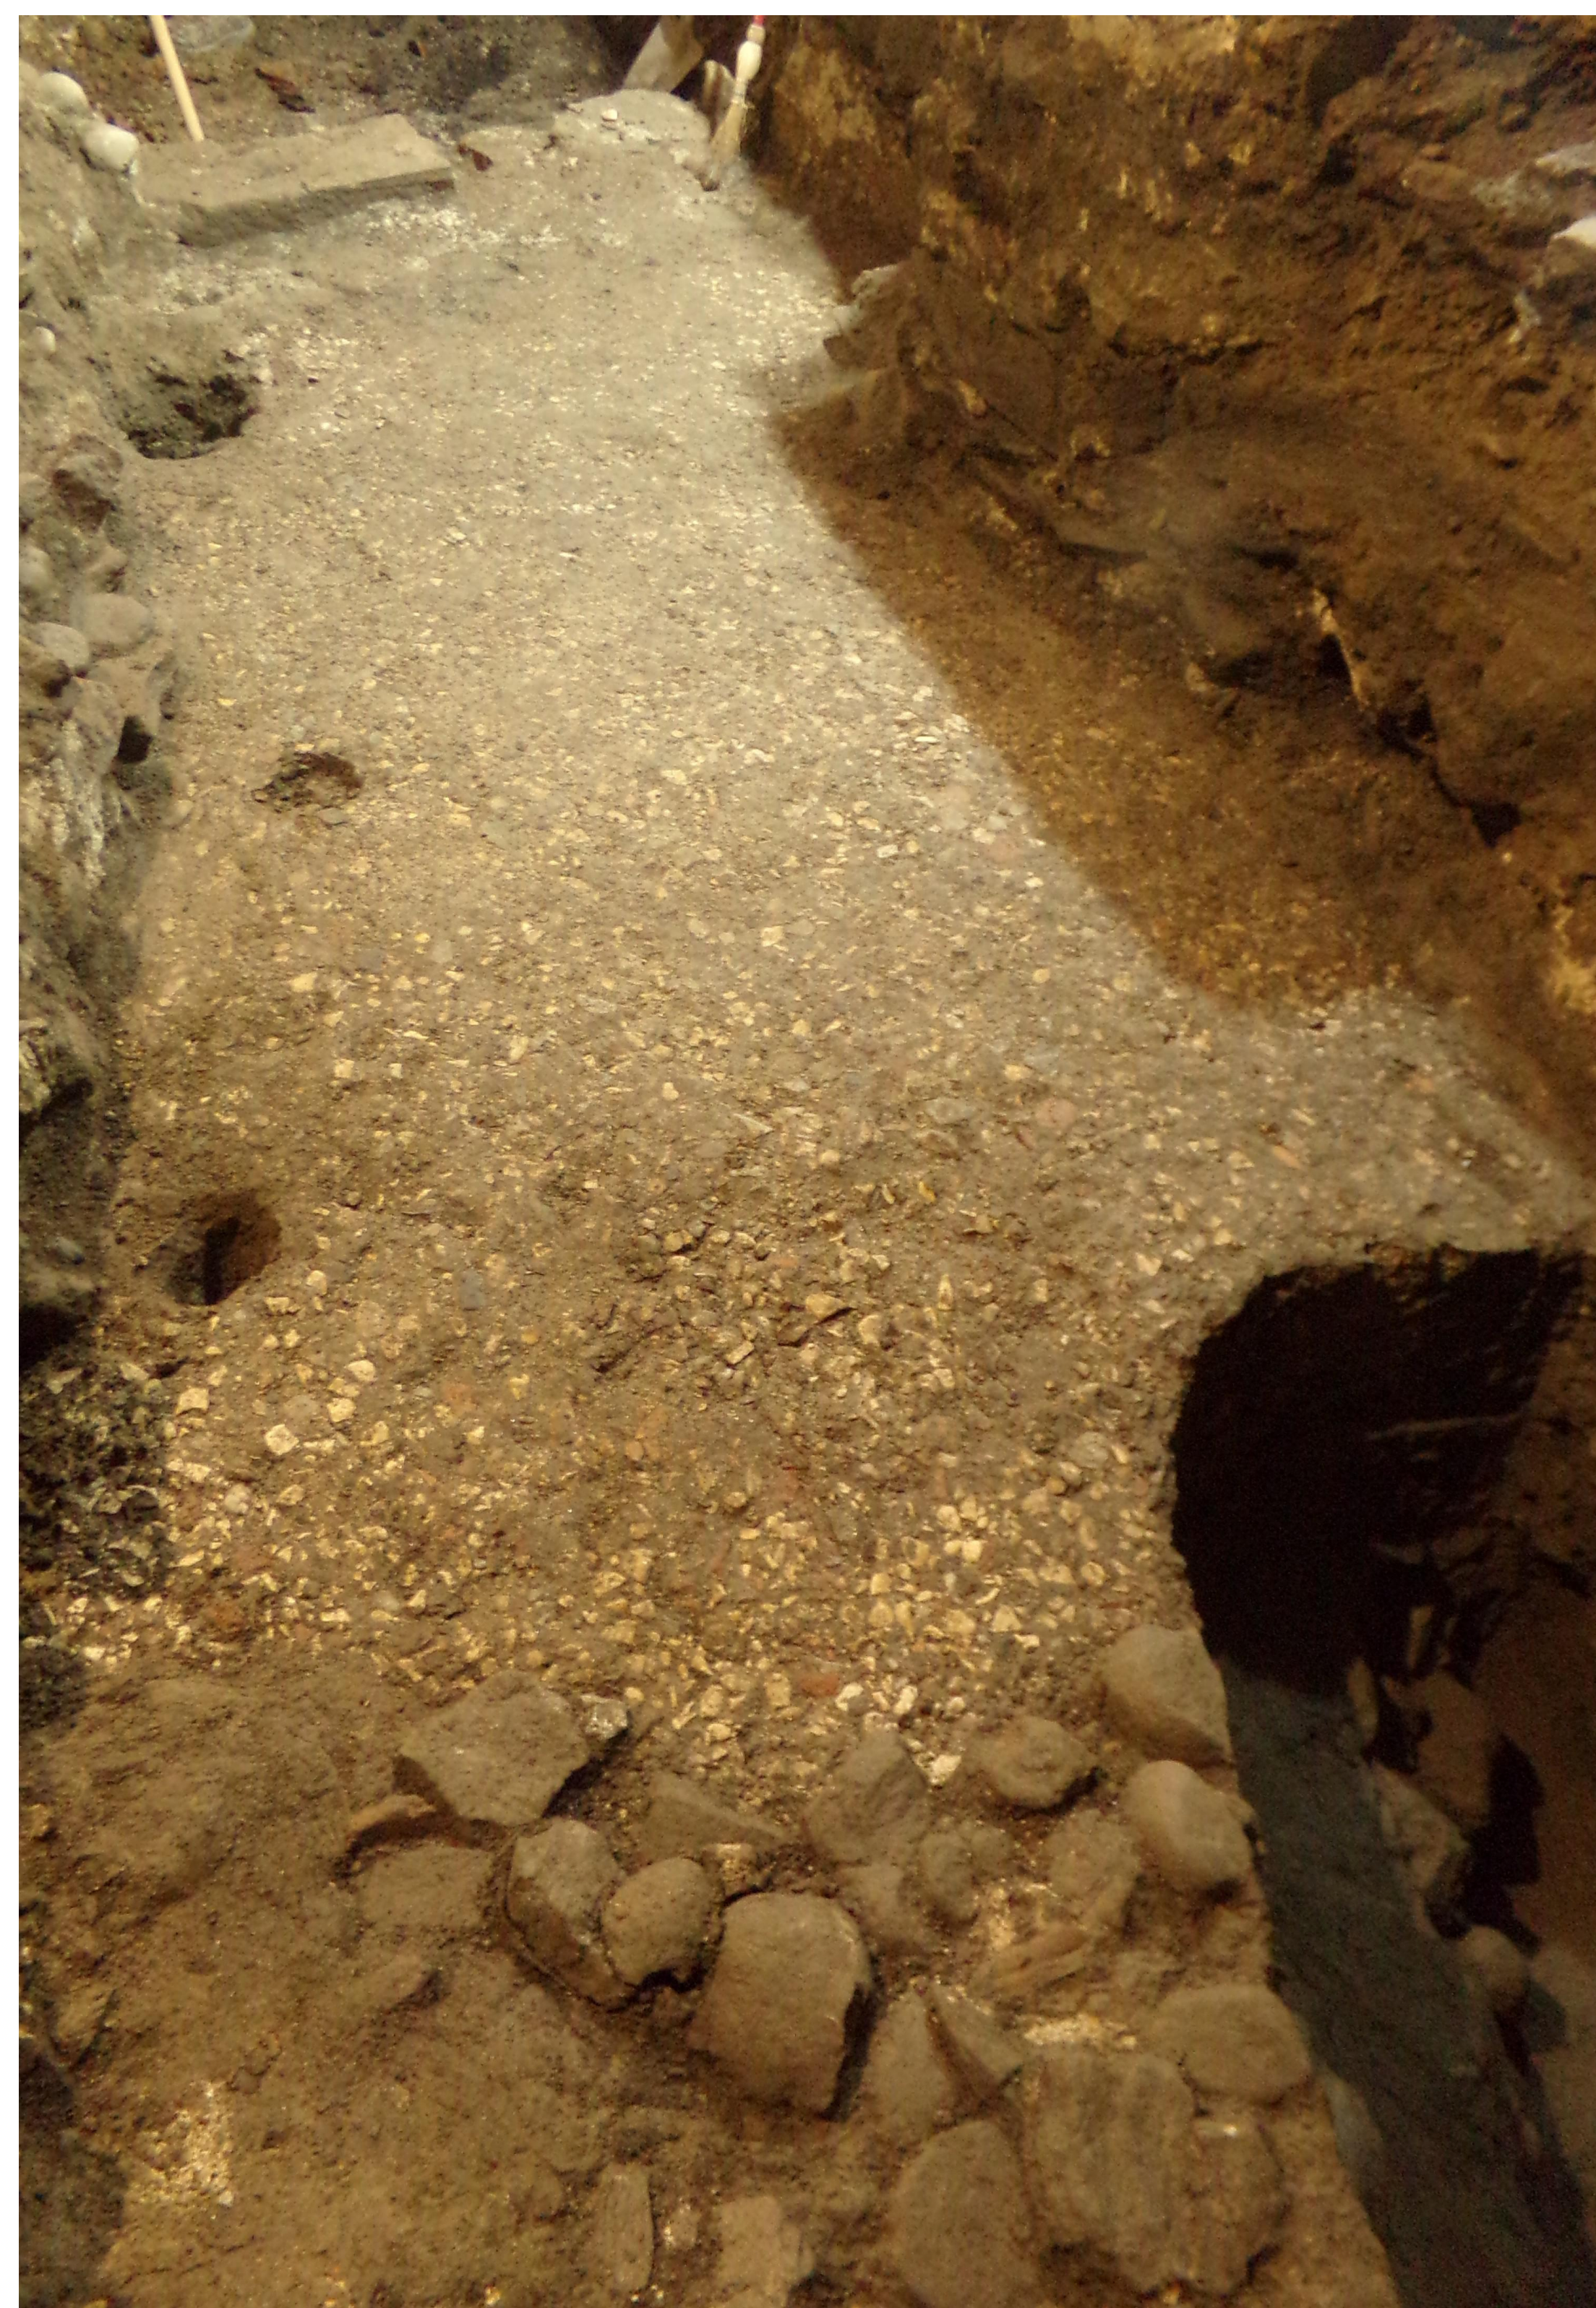
Fig. 3 Battuto con inclusi marmorei e litoidi. Scavo Teatro Galletti, Domodossola
